En atención a aviso de comisión suscrito con fecha viernes 07 de julio del presente año, a través del cual se me comisiona durante los días del **10 al 11 de julio del 2023** a los municipios de **San Ignacio Río Muerto, Bacum, Cajeme y Navojoa**, con el propósito realizar visita de verificación de la solvatación de observaciones por parte de auditoría de las obras C-00075/0775, C-00075/0799, C-00075/0762, C-00075/0774 y C-00075/0796.

## Reporte fotográfico.

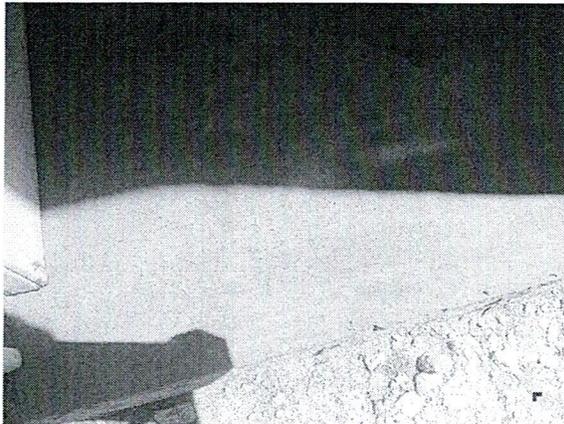
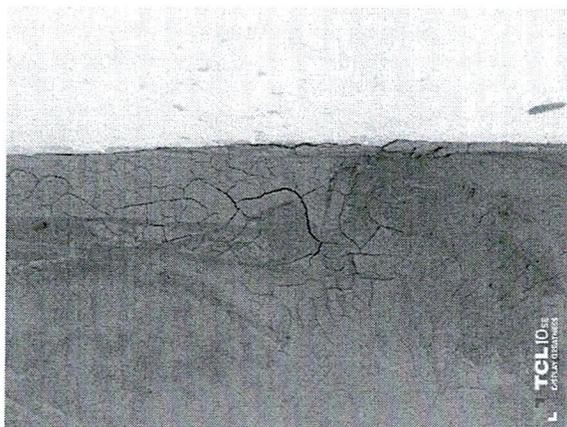
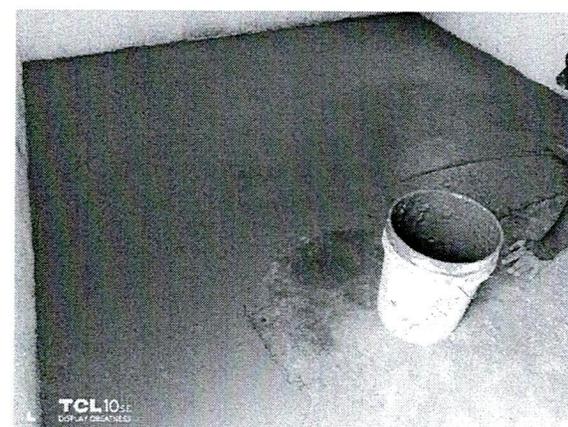
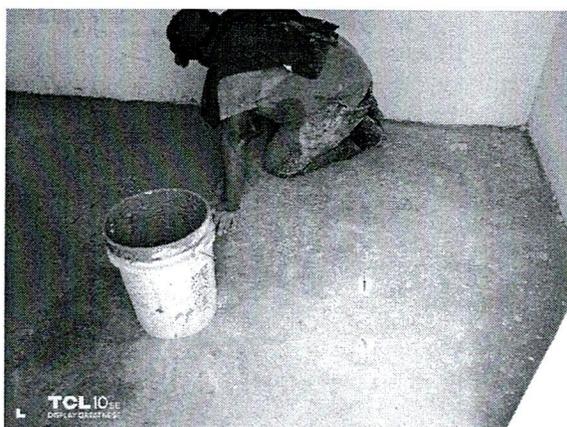
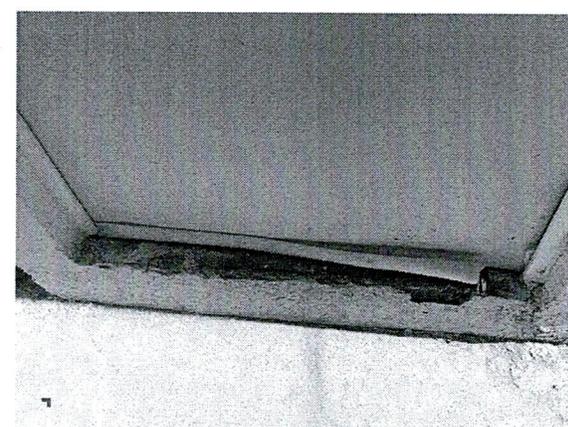
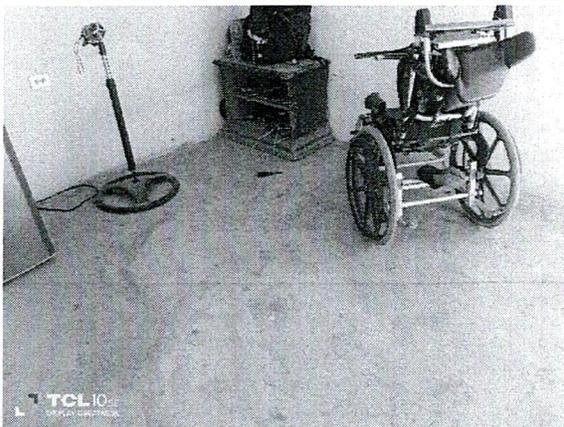
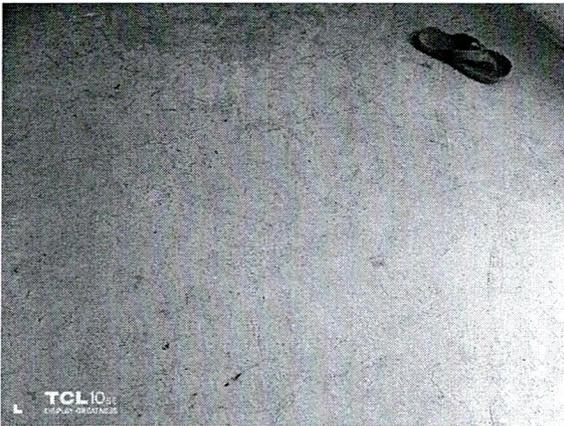
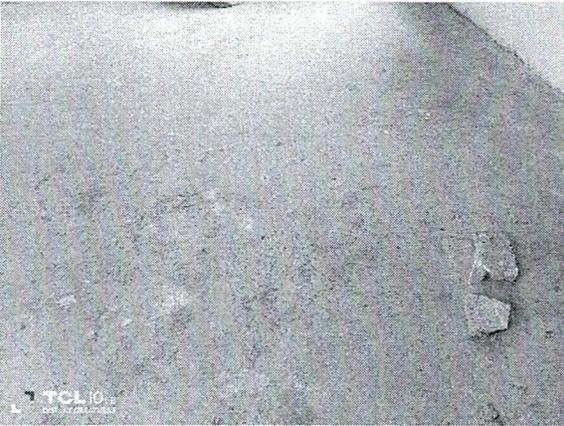
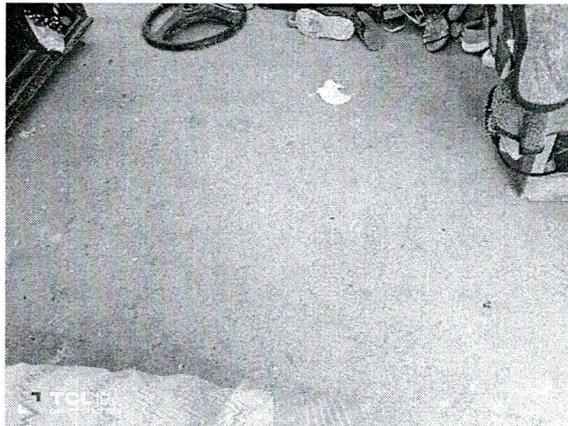
Obra No. C-00075/0758

Dando inicio con la ruta programada me traslade al municipio de Bacum, donde como primera instancia arribe al Palacio municipal de dicho municipio, lugar donde me reuní con el Ing., Terrones (Auditor) por parte de contraloría y con la Ing. Frida Amparano por parte de Desarrollo Social de Bacum quien nos acompañó en nuestro recorrido por las acciones a verificar pertenecientes a la obra C-00075/0758, las cuales requerían la solvatación del concepto VV-3.04 Firme de 8 cm. de espesor de concreto simple  $F'c=150 \text{ kg/cm}^2$ , t.m.a. 3/4", hecho en obra, incluye: limpieza de área, relleno con material inerte de banco, acabado semipulido regleado y floteado con llana, compactado a mano con pisón aplicando humedad, nivelación de superficie, vibrado, curado; dicho concepto no quedo solventado ya que en el momento de la visita solo se había trabajado en 2 acciones y el método de solvatación es deficiente al solo estar aplicando una capa de 0.5cm de espesor de una mezcla conformada por cemento y silkaLatex ya que se pudo apreciar en uno el cual aseguraban ya se encontraba solventado ya presentaba agrietamientos y fisuras, se anexa evidencia a fotográfica.

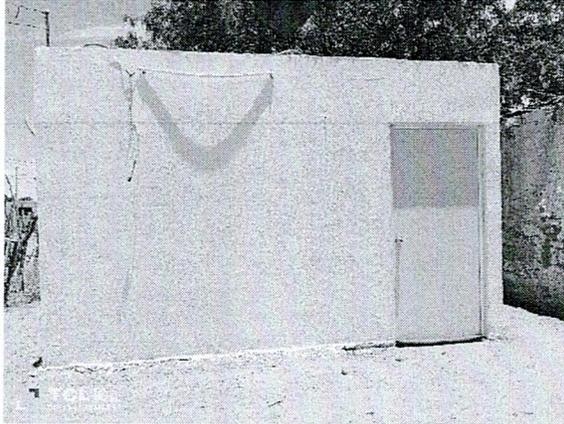
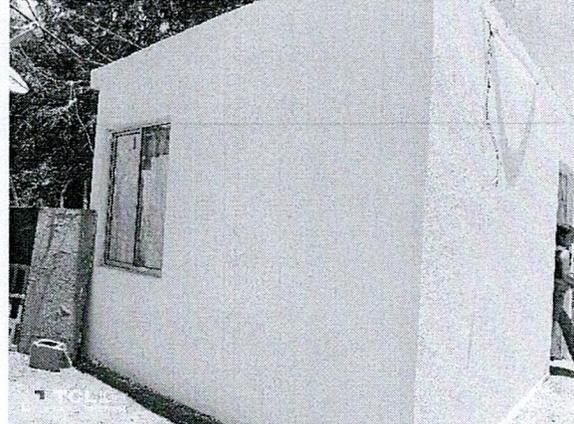
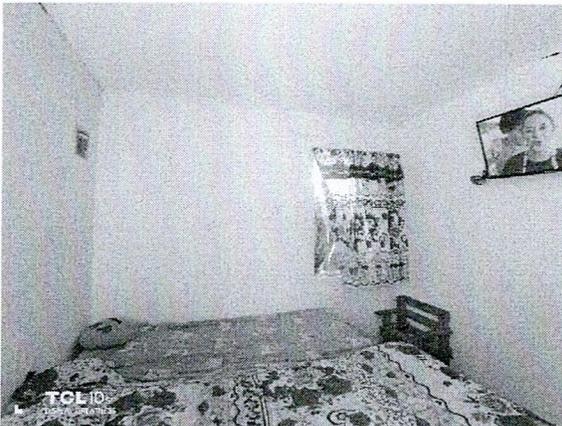
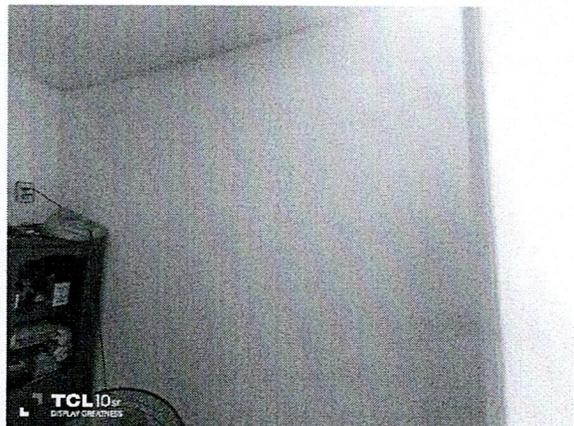
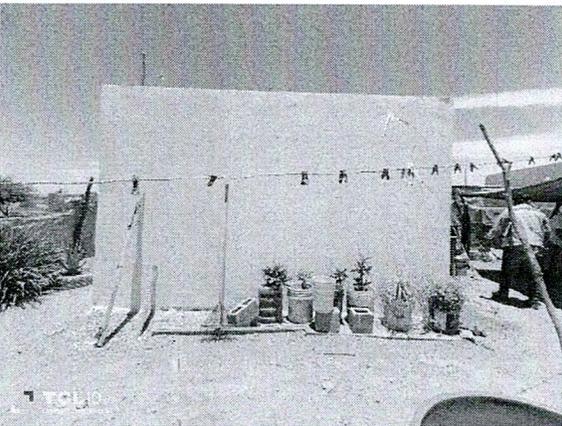
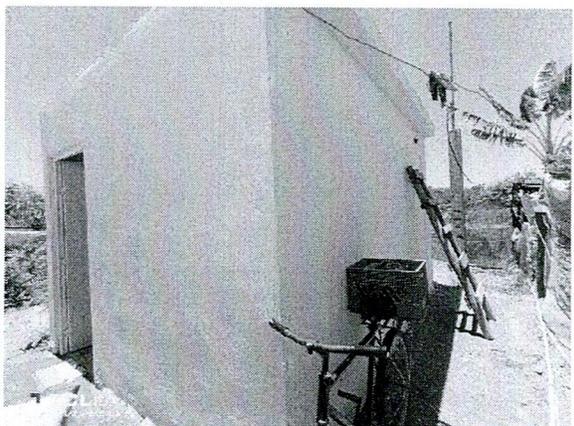
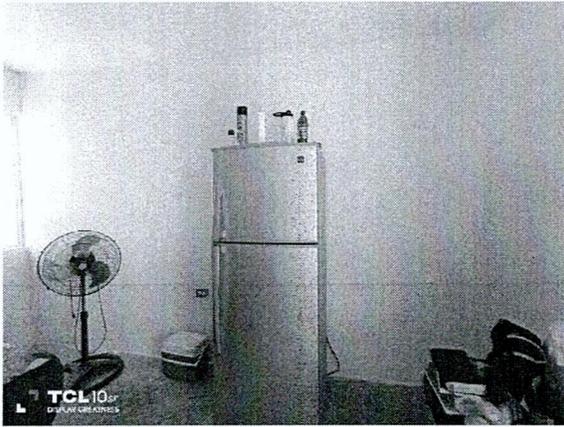
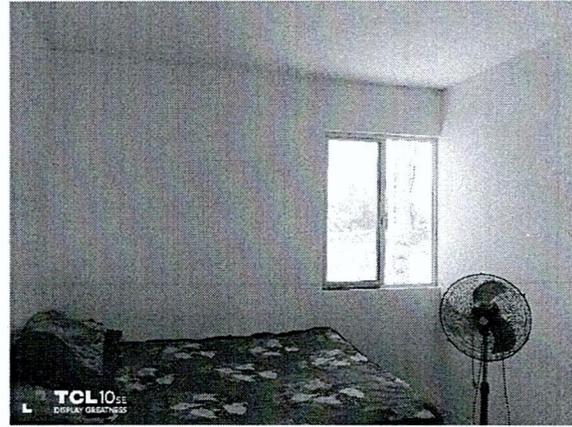
Obra No. C-00075/0755

Posteriormente nos trasladamos al municipio de San Ignacio Río Muerto acudiendo como primera instancia al H. Ayuntamiento donde nos reunimos con Maribel Torres del área de Desarrollo Social quien nos acompañó en nuestro recorrido por las 2 acciones a verificar pertenecientes a la obra C-00075/0755, las cuales requerían la solvatación del concepto VV-7.02 Pintura vinílica para interior y exterior en muros y plafond marca comex o similar, incluye: limpieza, rebabeado, preparación de la superficie, emplaste en detalles, sellador vinílico y aplicación a dos manos de pintura; dicho concepto ya se encontró solventado en el momento de la visita, se anexa evidencia a fotográfica.

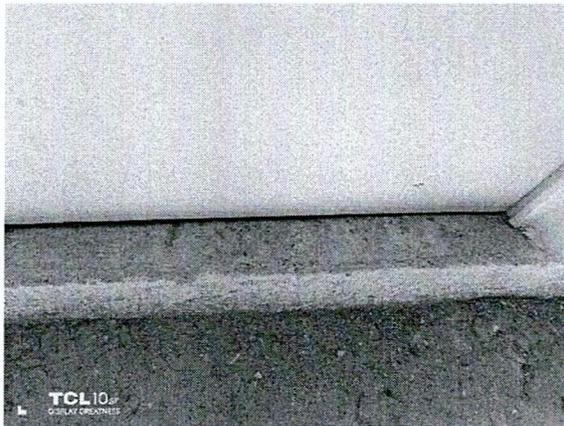
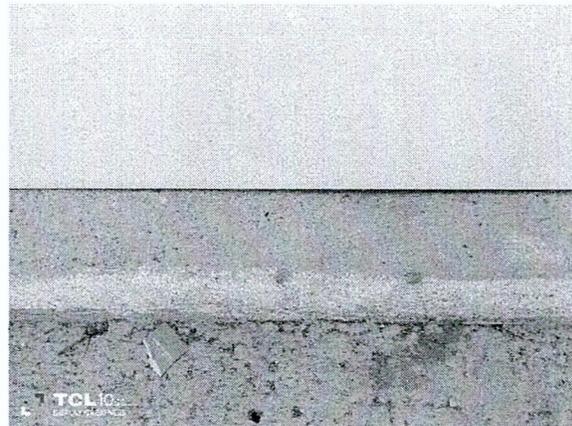
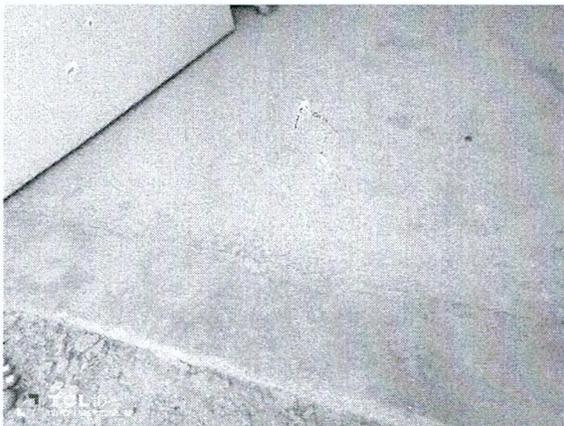
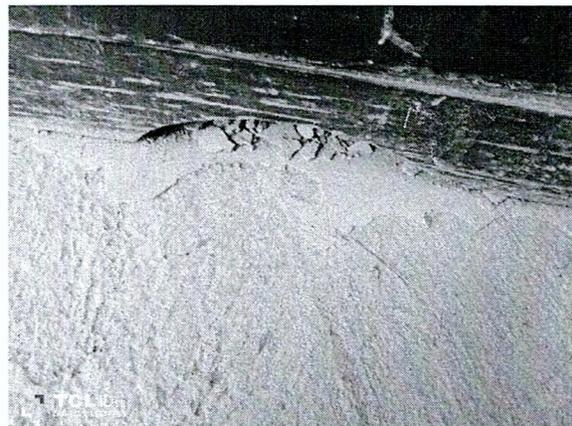
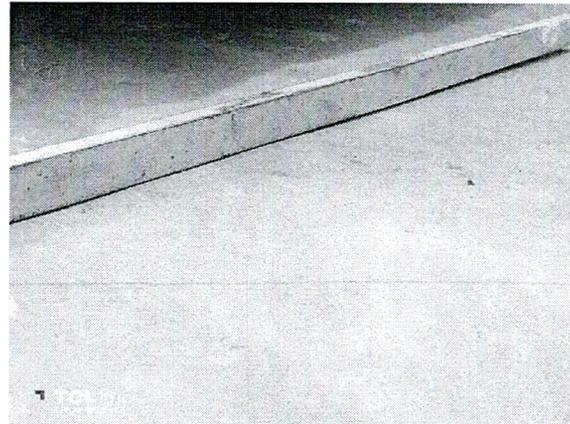
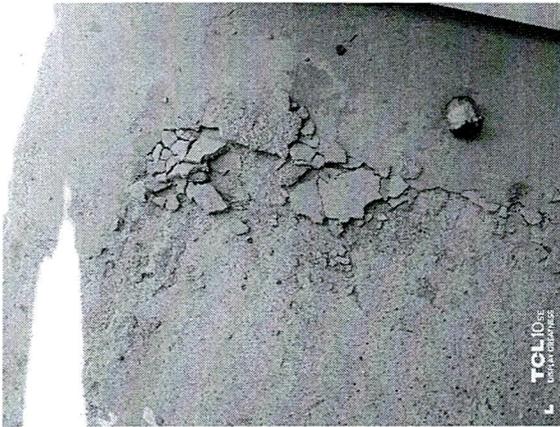
Obra No. C-00075/0799

Enseguida nos trasladamos al municipio de Cajeme iniciando el recorrido por las 5 acciones a verificar pertenecientes a la obra C-00075/0799, las cuales requerían la solvatación del concepto VV-3.04 Firme de 8 cm. de espesor de concreto simple  $F'c=150 \text{ kg/cm}^2$ , t.m.a. 3/4", hecho en obra, incluye: limpieza de área, relleno con material inerte de banco, acabado semipulido regleado y floteado con llana, compactado a mano con pisón aplicando humedad, nivelación de superficie, vibrado, curado; dicho concepto no quedo solventado ya que en el momento de la visita se apreció que la solvatación de dicho concepto que se había hecho tiempo atrás consiste en la misma capa de 0.5cm de espesor de una mezcla conformada por cemento y silkaLatex y de aprecia como posteriormente de poco tiempo trascurrido dicha capa que fisura y se empieza a desprender de lo que en su momento fue el firme original, se anexa evidencia a fotográfica.

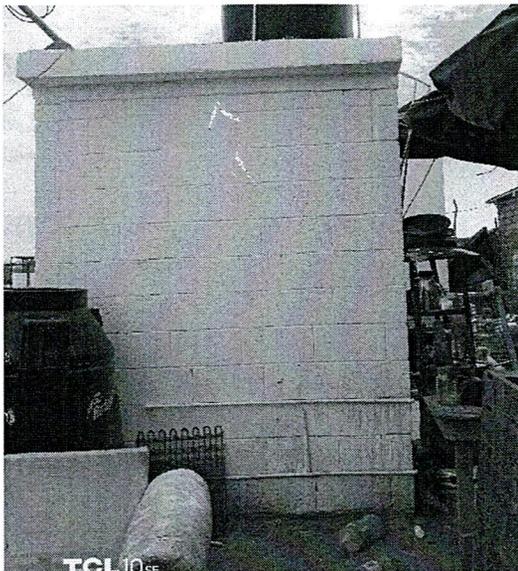
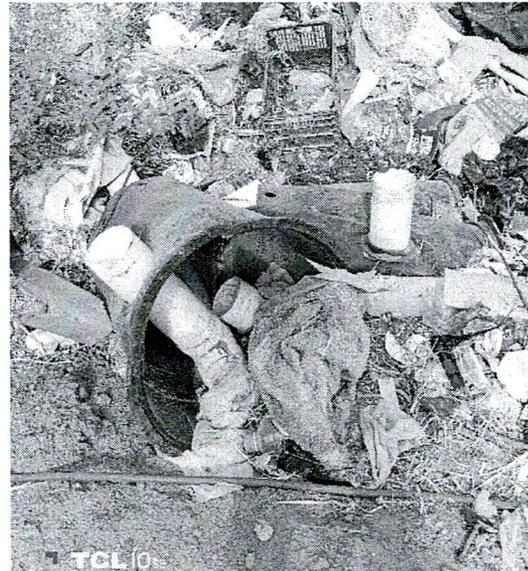
Obra No. C-00075/0796

Continuando con la ruta le siguiente municipio es Navojoa, arribando primeramente a la localidad de Fundición, iniciando el recorrido por la acción a verificar pertenecientes a la obra C-00075/0796 la cual requerían la solvatación del concepto VV-10.01 Suministro e instalación de biodigestor9r autolimpiable de polietileno de alta resistencia para 5 personas que cumpla con las normas NOM-006-CNA-1997 incluye: firme de 10cm de espesor de concreto simple  $F'c=150$  kg/cm<sup>2</sup>, t.m.a. 3/4", hecho en obra, ramaleo de tuberías y pruebas, no incluye excavación ni rellenos; dicho concepto no quedo solventado por parte de auditoria ya que en el momento de la visita se apreció que el biodigestor se encontraba desinstalado, sin embargo cabe aclarar que dicho biodigestor si se instaló en su respectivo momento pero fue desinstalado por el beneficiario, se anexa evidencia a fotográfica.

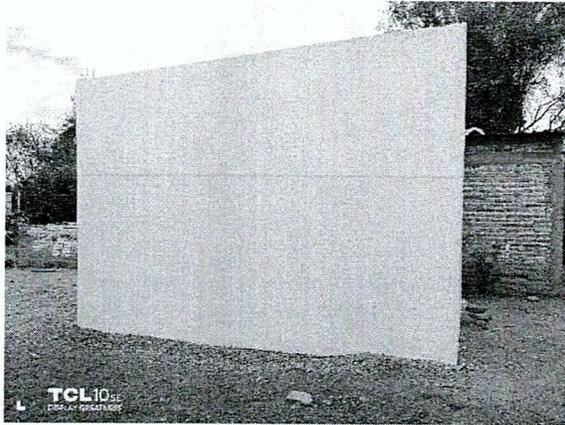
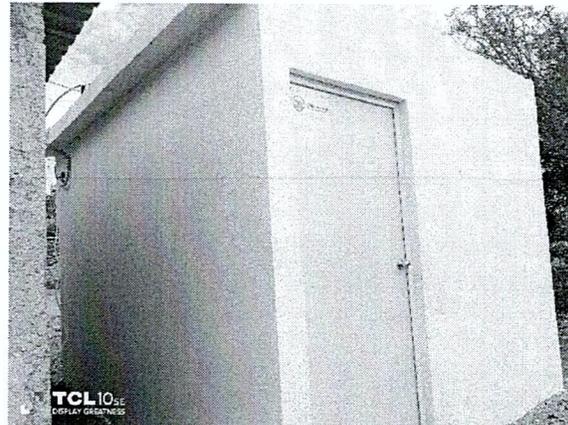
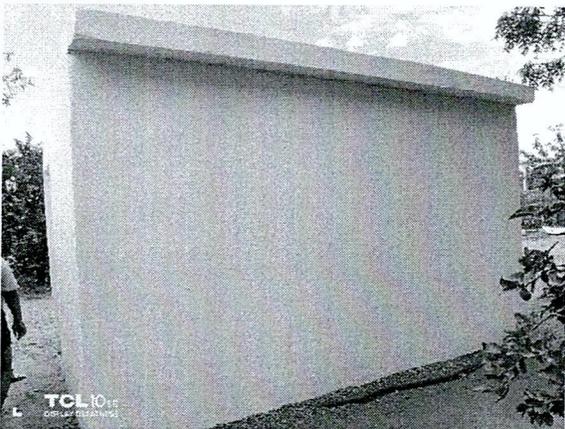
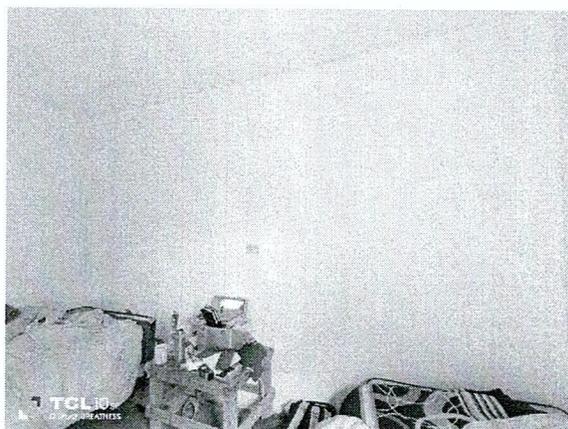
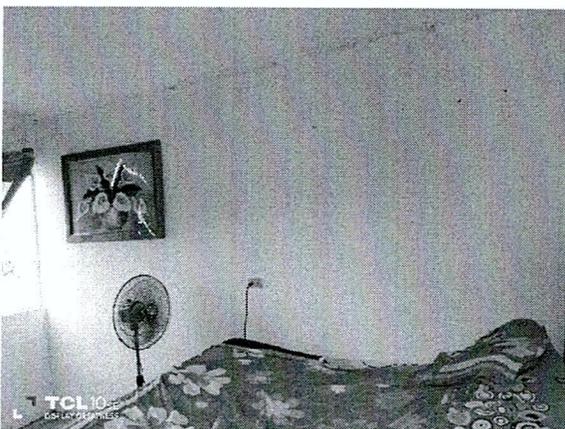
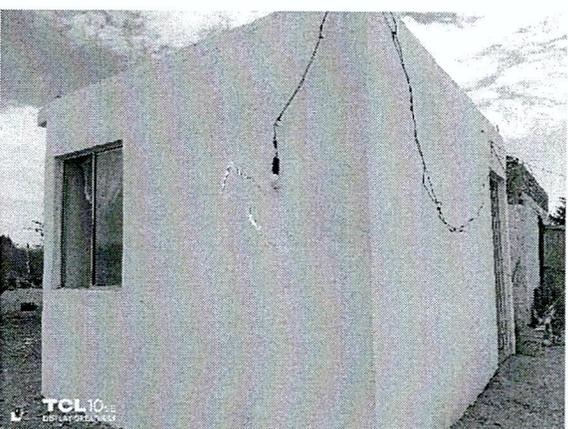
Obra No. C-00075/0762

Siguiendo con la programación de la ruta nos trasladamos a la localidad de Etchohuaquila, en el mismo municipio de Navojoa donde el recorrido comprendía 3 acciones a verificar pertenecientes a la obra C-00075/0762 la cual requerían la solvatación del concepto VV-7.02 Pintura vinílica para interior y exterior en muros y plafond marca comex o similar, incluye: limpieza, rebabeado, preparación de la superficie, emplaste en detalles, sellador vinílico y aplicación a dos manos de pintura; dicho concepto no quedo solventado al momento de la visita, que solo se apreciaba la aplicación de pintura en lo que son muros exteriores únicamente, se anexa evidencia a fotográfica.

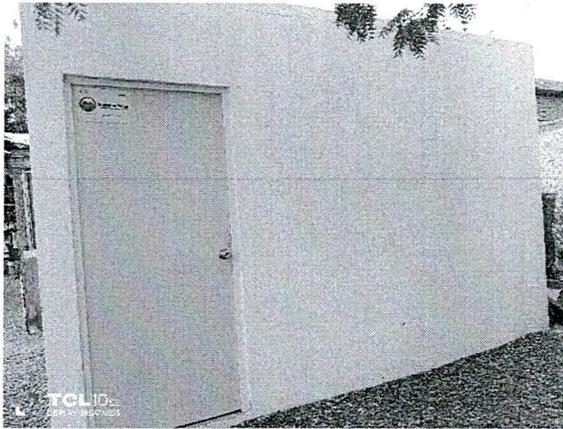
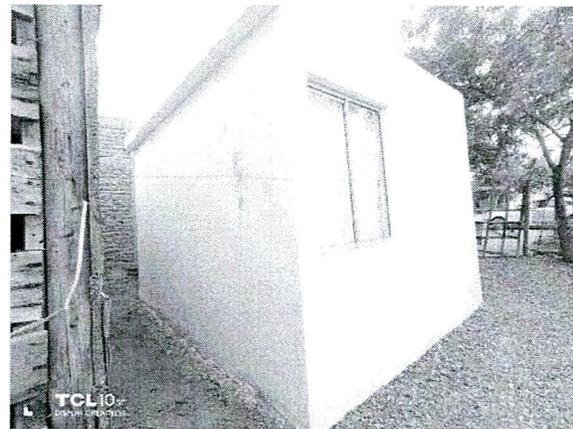
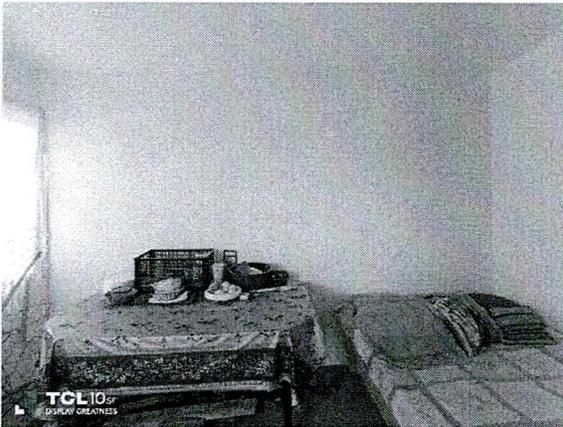
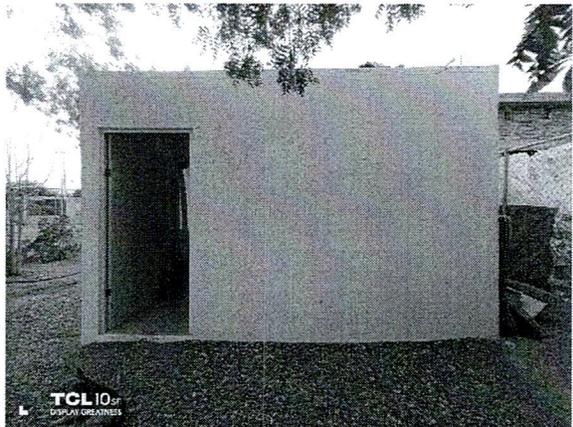
Obra No. C-00075/0774

Finalmente nos trasladamos a Navojoa cabecera en la colonia 23 de abril, donde el recorrido comprendía una acción a verificar perteneciente a la obra C-00075/0774 la cual requerían la solvatación del concepto VV-7.02 Pintura vinílica para interior y exterior en muros y plafond marca comex o similar, incluye: limpieza, rebabeado, preparación de la superficie, emplaste en detalles, sellador vinílico y aplicación a dos manos de pintura; Concepto VV-7.01 Aplanado grueso y fino en muros de block a base de mortero cemento-arena1:2:6, con un espesor promedio de 1.5 cm. En interior y exterior y Concepto VV-7.04 Aplanado en lecho bajo losa a base de yeso con espesor promedio de 1.5 cm. Incluye: malla de refuerzo; dicho concepto ya se encontró solventado en el momento de la visita, se anexa evidencia a fotográfica.
