INFORME ADMINISTRATIVO

OBJETIVO: Visita de supervisión física, previa entrega de obra de vivienda en Carbó y Santa Ana, Sonora.

LUGAR DE COMISIÓN: Carbó y Santa Ana.

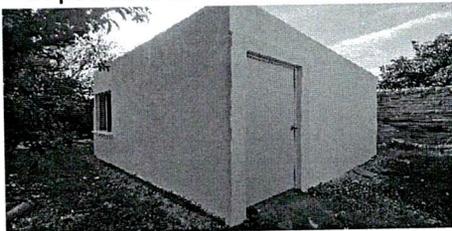
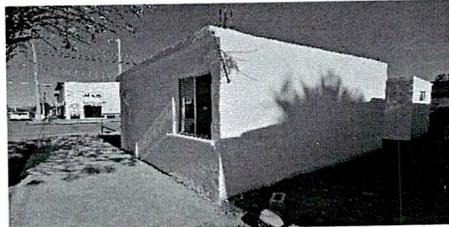
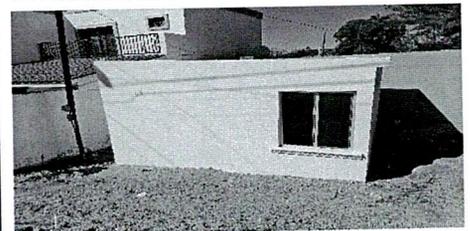
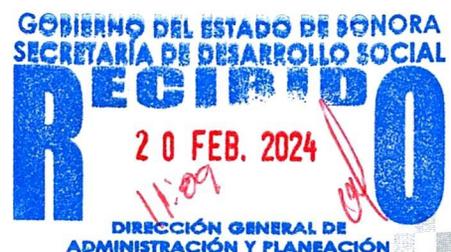
Cuartos Dormitorios:

Ana Martín Campos Valencia: Detalles mínimos de pintura interior y limpieza general.

Alba Gpe. Zepeda Calixtro: Falta Sellador en marco de puerta, hace falta pintura de techo, detalles de pintura en moldura y contacto y limpieza general.

Rita Edilia López Duarte: Contrachapa no está instalada correctamente, detalles en pintura de techo, no se han entregado llaves, detalle de pintura en salida eléctrica.

Antonia Sánchez Soto: No se han entregado llaves, falta pintura en techo, detalle en moldura, detalle de pintura interior, se requiere sellador en marco de puerta y ventana.

Rosa Emma Hernández Calderón: Contrachapa mal instalada, detalles de pintura interior, sellador en marco de ventana y puerta, filtración en techo notoriamente está muy diluido.

Héctor Reyes Moreno Cristin: Alero sin pendiente, hace falta 2da. Mano de pintura, falta contrachapa, acabado fino es muy grueso, falta sellador en marco de puerta.

Jesús Fco. Valle Moreno: Hace falta 2da. Mano de pintura por dentro y fuera, contrachapa sin instalar, falta sellador en marco de puerta y ventana, detalles en pintura.

Arnoldo Noberto Álvarez Rodríguez: Detalles de pintura interior y en moldura de ventana y contrachapa sin instalar.

Macario Alonso Amarillas Méndez: Detalle de pintura en techo y contrachapa sin instalar.

José Joaquín Aguirre Espinoza: Detalle en moldura de puerta en pintura y hace falta sellador en marco de puerta interno.

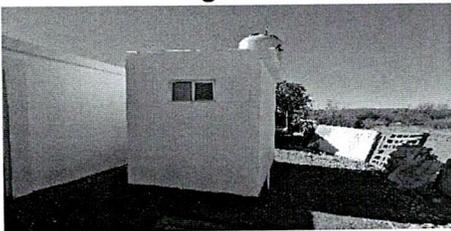
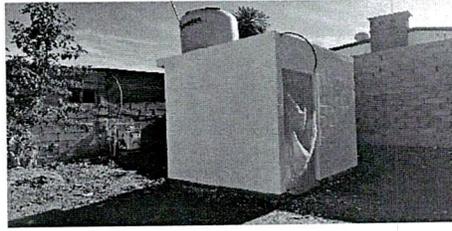
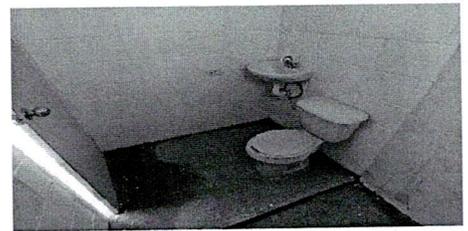
Baño con descarga domiciliaria:

Rita Edilia López Duarte: Llaves no fueron entregadas a pesar de que se encuentra terminado, pintura en área húmeda no tuvo segunda mano por tanto requiere nuevamente de impermeabilizante para proteger área húmeda, contrachapa de puerta no está instalada, se requiere aplicación de sellador en detalle de puerta, detalle en salida eléctrica expuesta, adaptador chupón de hule de 2' de desagüe del lavabo se encuentra roto y también requiere detallar con sellador en marco de ventana.

Rosa Emma Hernández Calderón: Falta segunda mano de pintura y volver a aplicar impermeabilizante en área húmeda, contrachapa no se encuentra instalada y presenta filtraciones en el baño.

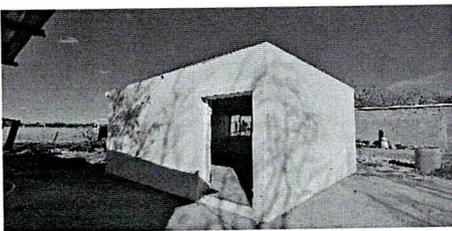
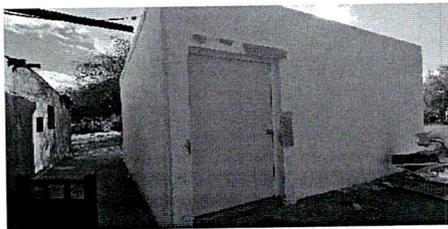
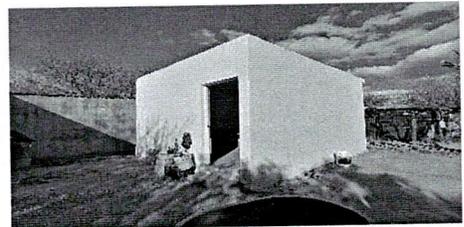
Cuartos dormitorio:

María Luisa Germán Navarrete: Puerta instalada al revés, contrachapa mal instalada, filtración grande al centro (revisar marca de agua en techo en evidencias) detalles en molduras, rodapié mal rellenado, detalles de pintura interior.

Liliana Rosas Ortíz: Detalles de pintura en moldura, grieta resanada pero sin pintar, contrachapa mal instalada, grieta en unión de techo y muro oriente (aprox. 3 m), falta pintura en techo y necesita relleno en rodapié.

Generosa Ortíz Retiguín: Chapa mal instalada, 2da. Mano de pintura en muros interiores, detalle de pintura en techo, detalles en molduras, caja de salida de alimentación eléctrica expuesta, falta sellador en ventana.
