### INFORME ADMINISTRATIVO

**OBJETIVO:** Visita de supervisión de obra previa a entrega de cuartos dormitorios, baños y tanque elevado con el Fondo de Infraestructura Social para las Entidades (FISE).

**LUGAR DE COMISIÓN:** Benito Juárez, Navojoa, Huatabampo, Etchojoa, Quiriego Álamos, Bácum y San Ignacio Río Muerto, Sonora con respectivas localidades.

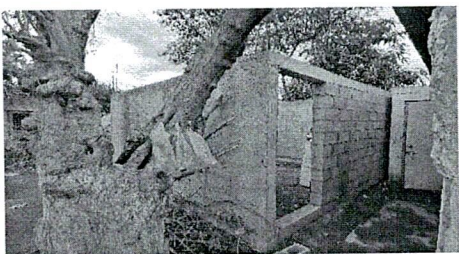
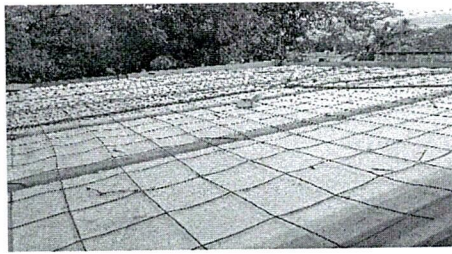
Iniciando con el municipio de BÁCUM al cual me traslade inicialmente, me presente a la cabecera municipal donde se encuentran 7 acciones de cuartos dormitorio con sus etapas constructivas completadas, a excepción de 2 cuartos dormitorio, 5 presentan detalles en acabado fino a base de mortero o inconcluso en alero de techumbre, 3 presentan acabado en yeso de techumbres. El resto de acabados instalaciones eléctricas y puertas y ventanas aún no han iniciado, todos los detalles fueron reportados para su atención mediante residente de la obra.

A diferencia de la anterior la otra localidad con el mismo número de acciones fue San José de BÁCUM en donde se procedió a revisar el total de las 7 acciones, se encontraron en sus etapas de albañilería en proceso, los máximos avances a grandes rasgos son: 3 techumbres con su capa de compresión de 5 cm, 2 armados listos para su colado y 2 más al nivel de cadena de cerramiento, en su mayoría los muros presentan iniciados los trabajos de acabado grueso, ningún piso firme se ha completado. *Se Anexan evidencias fotográficas.*

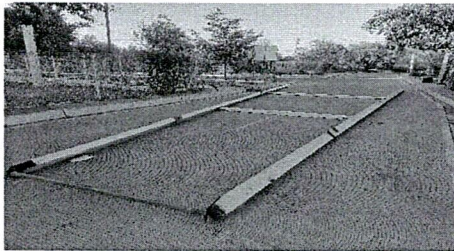
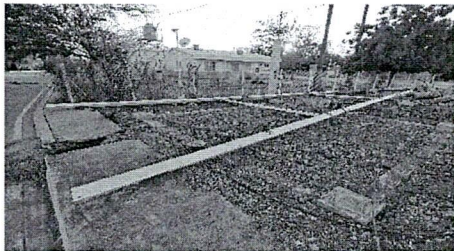
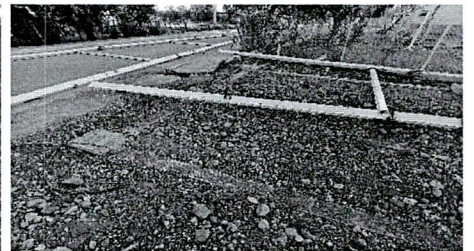
En el municipio de Quiriego localidad Batacosa también se verificó en campo la construcción de tanque elevado de agua entubada en la que igualmente se anexan las evidencias fotográficas para su comprobación, en el sitio se pudo avistar que los avances en la construcción del mismo son: la construcción de la estructura metálica donde se asentará el tinaco se encuentra en el lugar, pero no se pudo revisar la existencia de las placas de uniones ni tensores, tampoco se pudo avistar recipiente metálico ni escalera marinera, se pudo revisar la planta de la base.
