OBJETIVO: Supervisión de las Obras Números: "C-00075/0797 Construcción de baños con descarga domiciliaria en varias localidades del Municipio de Cajeme; C-00075/0799 Construcción de cuarto-dormitorio en varias localidades del Municipio de Cajeme." Las cuales consisten en 19 cuartos-dormitorios y 38 baños con descarga domiciliaria. Correspondientes al contrato No. SEDESSON-FISE-2022-047. Y acompañamiento a los Auditores en la verificación física de las obras "Construcción de baños con descarga domiciliaria en varias localidades del Municipio de Cajeme", "REHABILITACIÓN DE PARQUE EL SAUZAL, EN LA LOCALIDAD DE ESPERANZA, MUNICIPIO DE CAJEME", "REHABILITACIÓN DE PARQUE LAS PRADERAS, EN LA LOCALIDAD DE ESPERANZA, MUNICIPIO DE CAJEME" y "REHABILITACIÓN DE PARQUE LAS CANCHITAS, EN LA LOCALIDAD DE ESPERANZA, MUNICIPIO DE CAJEME".

LUGAR DE COMISIÓN: Ciudad Obregón y Pueblo Yaqui, Municipio de Cajeme, Sonora.

EVIDENCIA FOTOGRÁFICA

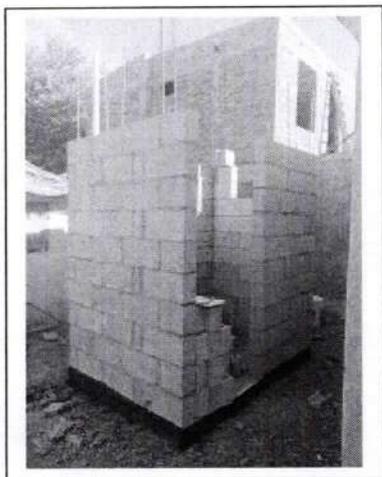
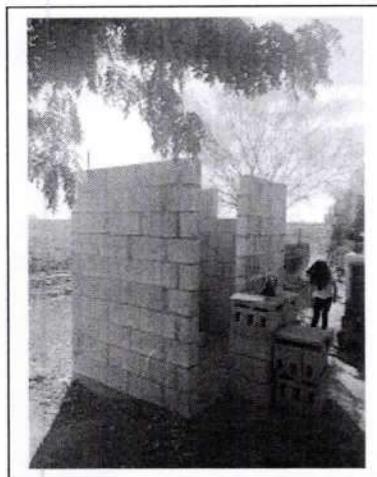
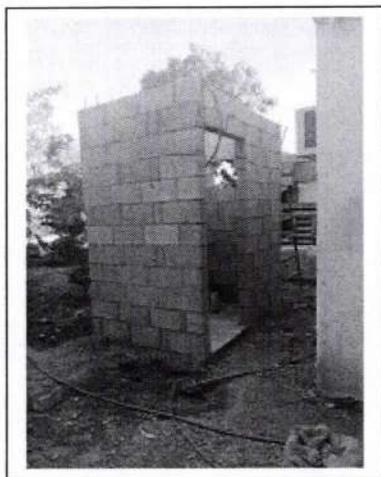
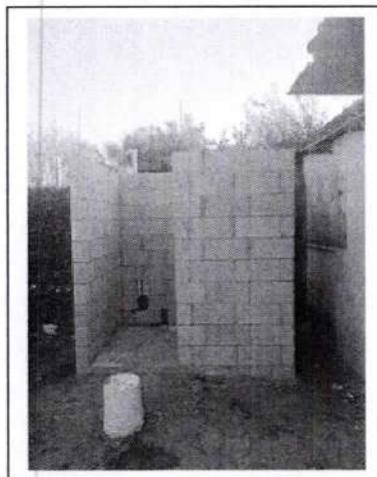
En la localidad de **Pueblo Yaqui**, Municipio de Cajeme, me reuní con el Sr. Fernando Valdez, Maestro de Obras del Contratista Francisco Javier Toledo Ruiz. El Sr. Valdez me acompañó en el recorrido por las obras que están ejecutando. En cada una de ellas realizamos un levantamiento físico de los avances, tomamos medidas de las losas de cimentación, de los muros, de los vanos de puertas y ventanas, se verificaron avances en las instalaciones hidráulicas y sanitarias. En todos los baños se nota en las losas de cimentación oquedades en el concreto y no se han impermeabilizado las mismas. Se le indicó tanto al Sr. Valdez como al Ing. Francisco Toledo, que se atendieran éstas observaciones. Se le pidió al Sr. Valdez poner más atención en el vibrado del concreto al momento de estar colando la losa de cimentación. Así mismo, se comentó con el Sr. Valdez que la altura de nivel de piso al lecho bajo de la losa es de 2.51 metros, por lo que después de la cadena de cerramiento van 2 hiladas de block.

BENEFICIARIO	DOMICILIO	OBSERVACIONES
BEATRIZ ADRIANA MARTINEZ ARAGON	S/N S/N CP 85200 VIDA DIGNA	LA CONSTRUCCIÓN DEL BAÑO VÁ EN MUROS DE BLOCK A 10 HILADAS A LA ALTURA DE LA PUERTA, SE APRECIAN VARILLAS DE REFUERZO PARA CASTILLOS AHOGADOS, EL TUBO VENTILA DE 2", SE APRECIAN LA TUBERÍA DE PVC SANITARIA DE 4" Y LA TUBERÍA DE CPVC HIDRÁULICA DE 13 MM. YA SE IMPERMEABILIZÓ EL DENTELLÓN DE LA LOSA DE CIMENTACIÓN. NO SE DEJÓ EL DESNIVEL DE -5 CMS. EN EL ÁREA DE REGADERA.
REINA ISABEL CHAVEZ ESCOBEDO	OCTAVA 904 CP 85200 VIDA DIGNA	LA CONSTRUCCIÓN DEL BAÑO VÁ EN MUROS DE BLOCK A 10 HILADAS A LA ALTURA DE LA PUERTA, SE APRECIAN 5 VARILLAS DE REFUERZO PARA CASTILLOS AHOGADOS, EL

TUBO VENTILA DE 2", SE APRECIAN LA TUBERÍA DE PVC SANITARIA DE 4" Y LA TUBERÍA DE CPVC HIDRÁULICA DE 13 MM. NO SE HA IMPERMEABILIZADO EL DENTELLÓN DE LA LOSA DE CIMENTACIÓN. NO SE DEJÓ EL DESNIVEL DE - 5 CMS. EN EL ÁREA DE REGADERA.
ROSA AMELIA SILERIO CALDERON	C. JORGE FLORES 800 CP 85200 VIDA DIGNA	LA CONSTRUCCIÓN DEL BAÑO VÁ EN LOSA DE CIMENTACIÓN, AÚN NO ESTÁ COLADA, TIENE LA CIMBRA Y ARMADO DE LA LOSA Y EL DENTELLÓN, SE APRECIAN 10 VARILLAS DE REFUERZO PARA CASTILLOS AHOGADOS, EL TUBO VENTILA DE 2". SE APRECIAN LA TUBERÍA DE PVC SANITARIA DE 4" Y LA TUBERÍA DE CPVC HIDRÁULICA DE 13 MM.
AZUCENA DAYANA TOBALDO NOJAR	ONCEAVA S/N CP 85200 VIDA DIGNA	LA CONSTRUCCIÓN DEL BAÑO VÁ EN LOSA DE CIMENTACIÓN YA COLADA, SE APRECIAN 8 VARILLAS DE REFUERZO PARA CASTILLOS AHOGADOS, EL TUBO VENTILA DE 2". SE APRECIAN LA TUBERÍA DE PVC SANITARIA DE 4" Y LA TUBERÍA DE CPVC HIDRÁULICA DE 13 MM. NO SE HA IMPERMEABILIZADO EL DENTELLÓN DE LA LOSA DE CIMENTACIÓN. NO SE DEJÓ EL DESNIVEL DE - 5 CMS. EN EL ÁREA DE REGADERA.

MARINA ISABEL YOCUPICIO GALAVIZ	SEXTA 1117 CP 85200 VIDA DIGNA	LA CONSTRUCCIÓN DEL BAÑO VÁ EN MUROS DE BLOCK A 10 HILADAS A LA ALTURA DE LA PUERTA, SE APRECIAN 5 VARILLAS DE REFUERZO PARA CASTILLOS AHOGADOS, EL TUBO VENTILA DE 2", SE APRECIAN LA TUBERÍA DE PVC SANITARIA DE 4" Y LA TUBERÍA DE CPVC HIDRÁULICA DE 13 MM. NO SE HA IMPERMEABILIZADO EL DENTELLÓN DE LA LOSA DE CIMENTACIÓN. NO SE DEJÓ EL DESNIVEL DE - 5 CMS. EN EL ÁREA DE REGADERA.
ROSA ALEJANDRA VEGA GONZALEZ	SEPTIMA S/N CP 85200 VIDA DIGNA	EL BENEFICIARIO NO ESTABA EN EL DOMICILIO. LA CONSTRUCCIÓN DEL BAÑO VÁ EN MUROS DE BLOCK A 10 HILADAS A LA ALTURA DE LA PUERTA, SE APRECIAN 5 VARILLAS DE REFUERZO PARA CASTILLOS AHOGADOS, EL TUBO VENTILA DE 2", SE APRECIAN LA TUBERÍA DE PVC SANITARIA DE 4" Y LA TUBERÍA DE CPVC HIDRÁULICA DE 13 MM. NO SE HA IMPERMEABILIZADO EL DENTELLÓN DE LA LOSA DE CIMENTACIÓN. NO SE DEJÓ EL DESNIVEL DE - 5 CMS. EN EL ÁREA DE REGADERA.

ROSA AURORA VALDEZ VACA	SEPTIMA S/N CP 85200 VIDA DIGNA	LA CONSTRUCCIÓN DEL BAÑO VÁ EN MUROS DE BLOCK A 10 HILADAS A LA ALTURA DE LA PUERTA, MÁS UNA HILADA DE BLOCK DALA (CADENA DE CERRAMIENTO), MÁS OTRA HILADA DE BLOCK ARRIBA DE LA CADENA DE CERRAMIENTO. SE APRECIAN 5 VARILLAS DE REFUERZO PARA CASTILLOS AHOGADOS, EL TUBO VENTILA DE 2", SE APRECIAN LA TUBERÍA DE PVC SANITARIA DE 4" Y LA TUBERÍA DE CPVC HIDRÁULICA DE 13 MM. SE DEJÓ UN

DESNIVEL DE 5 CMS. EN EL ÁREA DE REGADERA. NO SE HA IMPERMEABILIZADO EL DENTELLÓN DE LA LOSA DE CIMENTACIÓN. SI SE DEJÓ EL DESNIVEL DE -5 CMS. EN EL ÁREA DE REGADERA.
MARGARITA GALAVIZ HIHOJOSA	OCTAVA 922 CP 85200 VIDA DIGNA	LA CONSTRUCCIÓN DEL BAÑO VÁ EN MUROS DE BLOCK A 10 HILADAS A LA ALTURA DE LA PUERTA, SE APRECIAN 5 VARILLAS DE REFUERZO PARA CASTILLOS AHOGADOS, EL TUBO VENTILA DE 2", SE APRECIAN LA TUBERÍA DE PVC SANITARIA DE 4" Y LA TUBERÍA DE CPVC HIDRÁULICA DE 13 MM. NO SE HA IMPERMEABILIZADO EL DENTELLÓN DE LA LOSA DE CIMENTACIÓN. NO SE DEJÓ EL DESNIVEL DE -5 CMS. EN EL ÁREA DE REGADERA.
SUHEY BIRIDIANA GALAVIZ HIHOJOSA	OCTAVA 926 CP 85200 VIDA DIGNA	LA CONSTRUCCIÓN DEL BAÑO VÁ EN MUROS DE BLOCK A 10 HILADAS A LA ALTURA DE LA PUERTA, SE APRECIAN 5 VARILLAS DE REFUERZO PARA CASTILLOS AHOGADOS, EL TUBO VENTILA DE 2", SE APRECIAN LA TUBERÍA DE PVC SANITARIA DE 4" Y LA TUBERÍA DE CPVC HIDRÁULICA DE 13 MM. NO SE HA IMPERMEABILIZADO EL DENTELLÓN DE LA LOSA DE CIMENTACIÓN. NO SE DEJÓ EL DESNIVEL DE -5 CMS. EN EL ÁREA DE REGADERA.

MILAGROS YURIDIANA HERNANANDEZ TAPIA	CUARTA 735 CP 85200 VIDA DIGNA	LA CONSTRUCCIÓN DEL BAÑO VÁ EN MUROS DE BLOCK A 10 HILADAS A LA ALTURA DE LA PUERTA, SE APRECIAN VARILLAS DE REFUERZO PARA CASTILLOS AHOGADOS, EL TUBO VENTILA DE 2", SE APRECIAN LA TUBERÍA DE PVC SANITARIA DE 4" Y LA TUBERÍA DE CPVC HIDRÁULICA DE 13 MM. NO SE HA IMPERMEABILIZADO EL DENTELLÓN DE LA LOSA DE CIMENTACIÓN. NO SE DEJÓ EL DESNIVEL DE -5 CMS. EN EL ÁREA DE REGADERA.
MARIA DEL PILAR NAJAR ACEVEDO	ONCEAVA L5 M21 S/N CP 85200 VIDA DIGNA	LA CONSTRUCCIÓN DEL BAÑO VÁ EN LOSA DE CIMENTACIÓN YA COLADA, SE APRECIAN 8 VARILLAS DE REFUERZO PARA CASTILLOS AHOGADOS, EL TUBO VENTILA DE 2". SE APRECIAN LA TUBERÍA DE PVC SANITARIA DE 4" Y LA TUBERÍA DE CPVC HIDRÁULICA DE 13 MM. NO SE HA IMPERMEABILIZADO EL DENTELLÓN DE LA LOSA DE CIMENTACIÓN. NO SE DEJÓ EL DESNIVEL DE -5 CMS. EN EL ÁREA DE REGADERA.
ANA GUADALUPE MONTES LONGINES	S/N S/N CP 85200 VIDA DIGNA	LA CONSTRUCCIÓN DEL BAÑO VÁ EN LOSA DE CIMENTACIÓN, AÚN NO ESTÁ COLADA, TIENE LA CIMBRA Y ARMADO DE LA LOSA Y EL DENTELLÓN, SE APRECIAN 8 VARILLAS DE REFUERZO PARA CASTILLOS AHOGADOS, EL TUBO VENTILA DE 2". SE APRECIAN LA TUBERÍA DE PVC SANITARIA DE 4" Y LA TUBERÍA DE CPVC HIDRÁULICA DE 13 MM.
