En atención a aviso de comisión suscrito con fecha martes 31 de marzo del presente año, a través del cual se me comisiona del día viernes 31 de marzo del 2023 al municipio de Empalme, con el propósito de evaluación de proyecto parque Empalme del programa de infraestructura del FONDO DE INFRAESTRUCTURA SOCIAL PARA LAS ENTIDADES (FISE) 2023:

Reporte fotográfico.

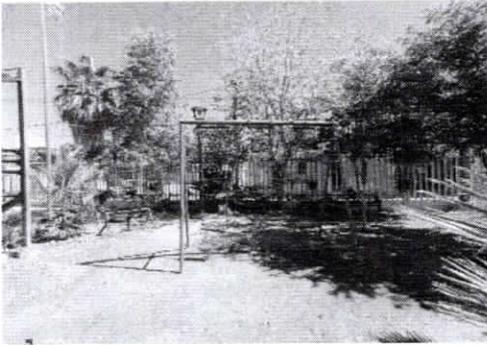
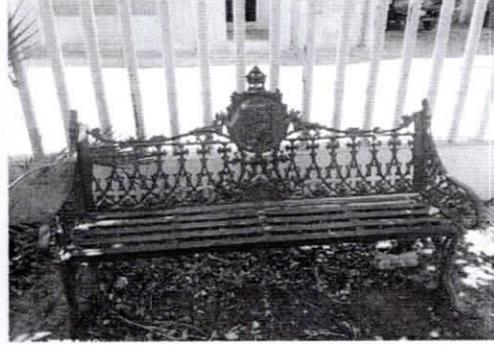
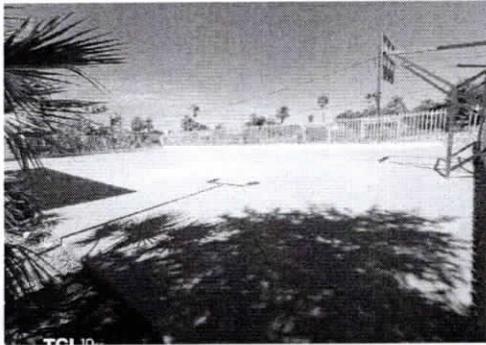
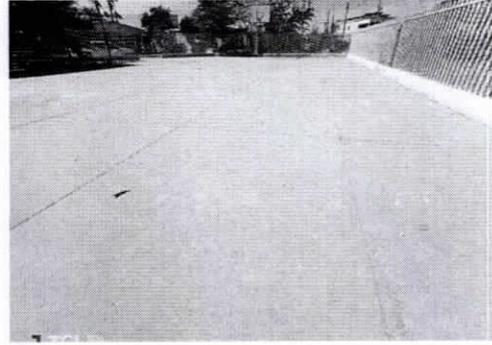
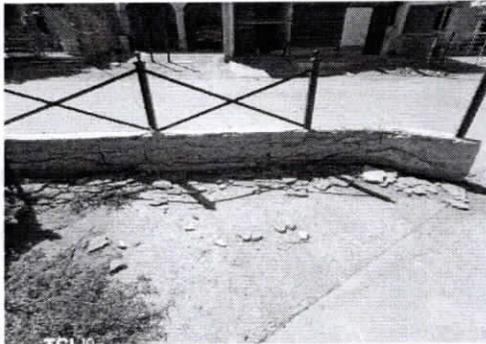
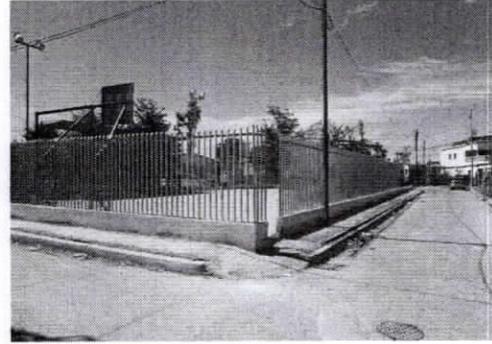
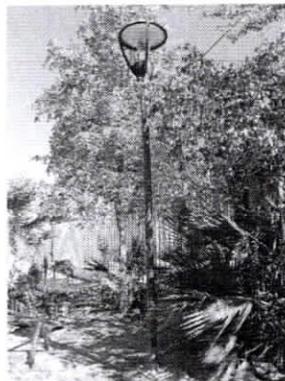
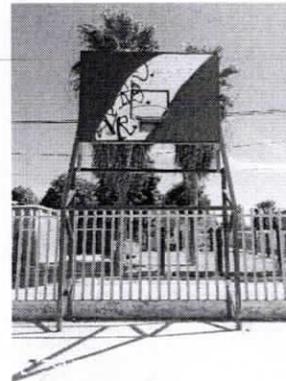
1. Parque y cancha de básquetbol Bellavista (Ubicación: Calle Puebla entre Nayarit y Michoacán, col. Bellavista.

1. **Parque y cancha de básquetbol Bellavista (Ubicación: Calle Puebla entre Nayarit y Michoacán, col. Bellavista)**, donde procedimos a realizar el levantamiento de evidencia fotográfica y la toma de medidas del mismo, mediante esto podemos definir que es un parque en escuadra, requiere de alumbrado como punto principal, así también de la rehabilitación de juegos, pintura en bancas, tableros, pintura en cancha, colocación de botes para basura, banqueta y guarnición, entre otros puntos.

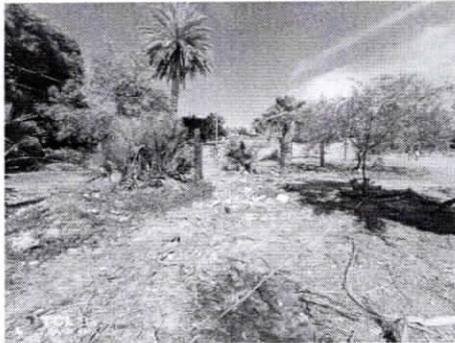
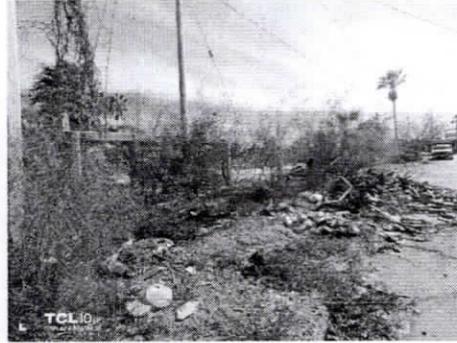
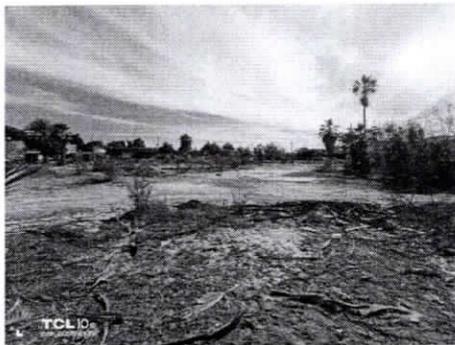
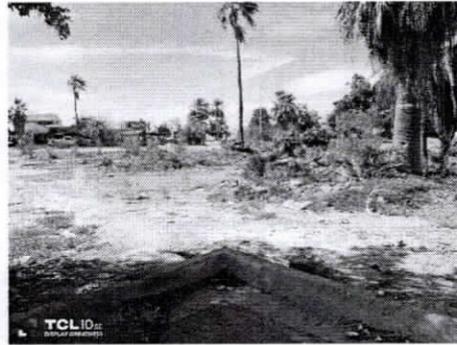
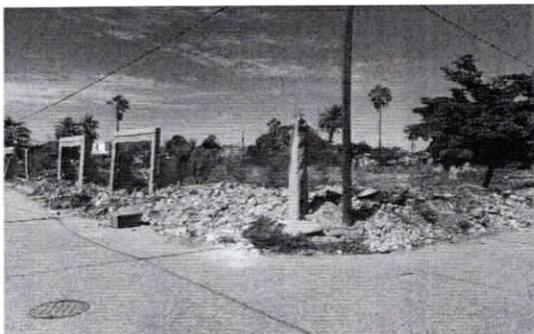
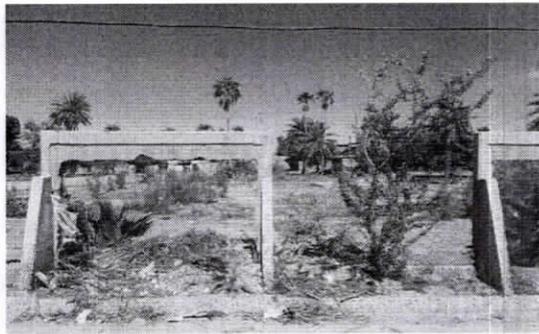
2. Terreno baldío Bellavista "antes escuela 20 de noviembre" (ubicación: Calle Puebla entre Nayarit y Michoacán, col. Bellavista).

2. **Terreno baldío Bellavista "antes escuela 20 de noviembre" (ubicación: Calle Puebla entre Nayarit y Michoacán, col. Bellavista)**, mediante el levantamiento que se hizo se define como un terreno irregular, presenta maleza y escombro, aunado a ello el suelo presenta una gran cantidad de salitre a simple vista por lo cual no es recomendable realizar trabajos en dicha área.

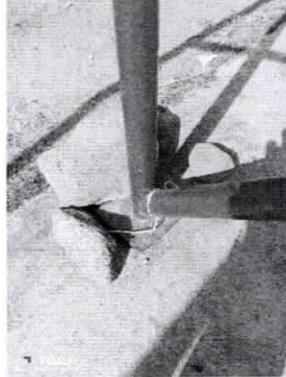
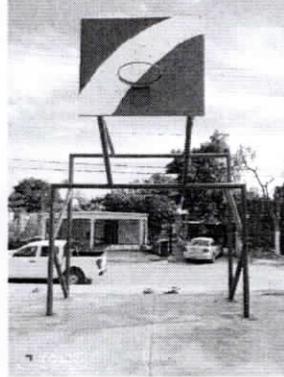
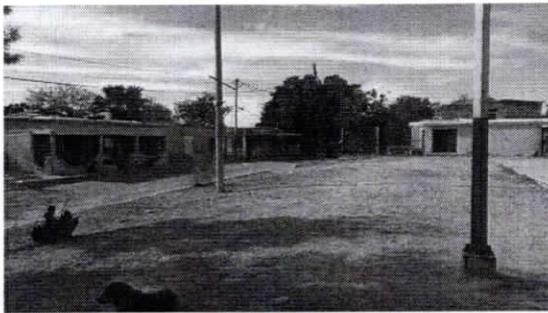
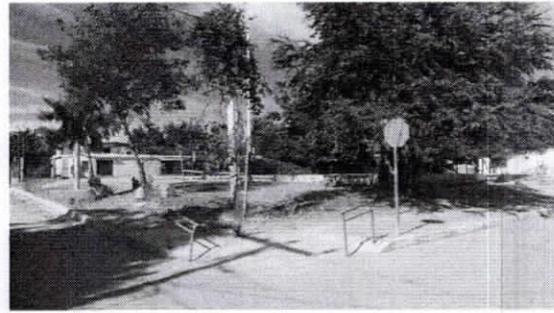
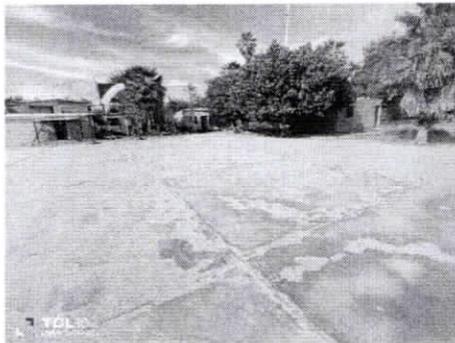
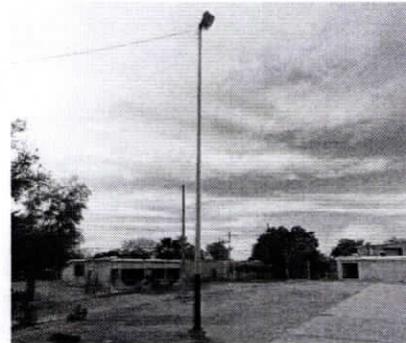
3. Cancha Pesquería Sur (Ubicación: Av. Mazatlán y calle David García, col. Pesqueira).

3. **Cancha Pesquería Sur (Ubicación: Av. Mazatlán y calle David García, col. Pesqueira)**; en base a la toma de mediciones y levantamiento de evidencia se aprecia que dicho lugar contaba con seco de malla ciclónica, requiere de juegos, rehabilitación de la cancha y principalmente de los tableros ya que se encuentran sueltos sostenidos con rocas, se debe mencionar que se observa que estos en su momento si estuvieron fijados mediante pijas a al piso.

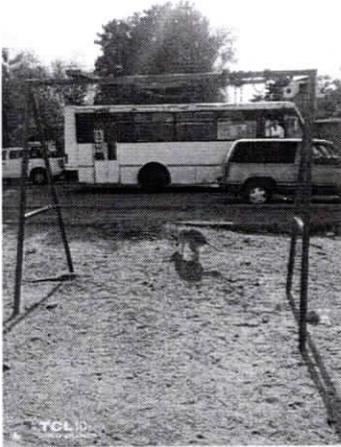
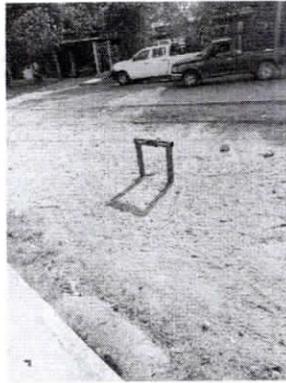
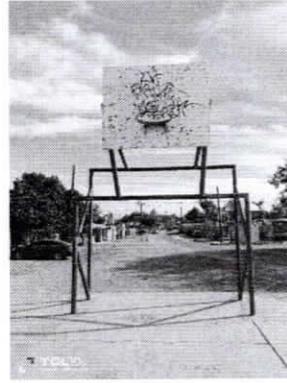
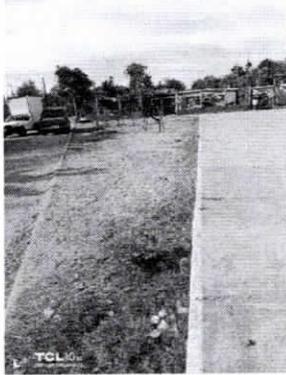
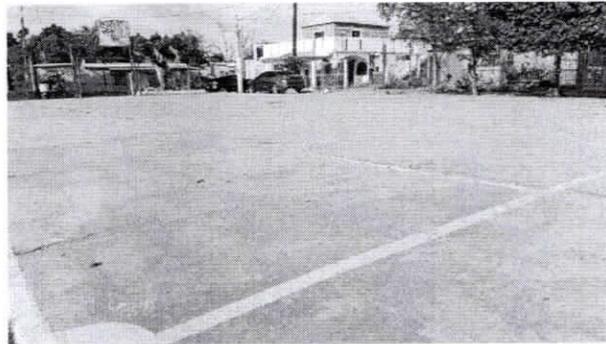
4. Cancha Pitic (Ubicación: Calle Tomas Valenzuela, col. Pitic).

4. **Cancha Pitic (Ubicación: Calle Tomas Valenzuela, col. Pitic)**, al arribar nos percatamos de que se trata de un terreno en cuchilla, se aprecia que en su momento conto con un sube y baja, los columpios de encuentran en mal estado, también cuenta con resbaladero, así

también se aprecia que contaba con protección perimetral de malla ciclónica la cual se encuentra dañada, cabe mencionar que esta se aprecia únicamente sobre la calle Tomas Valenzuela, esto se adjudica es que esta es muy transitada.

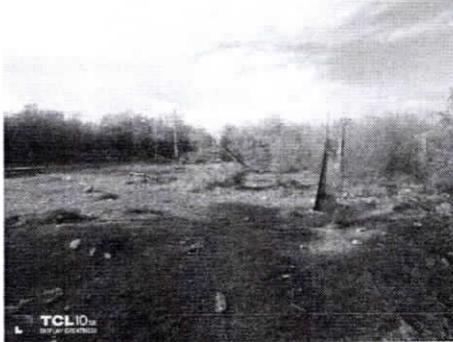
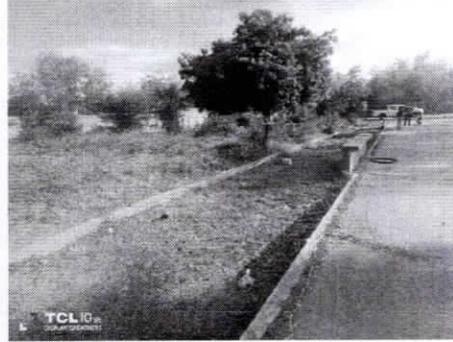
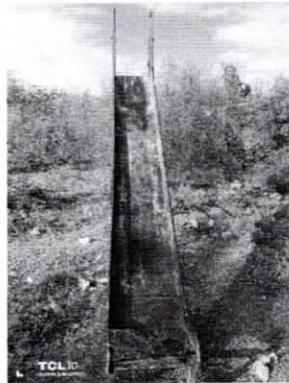
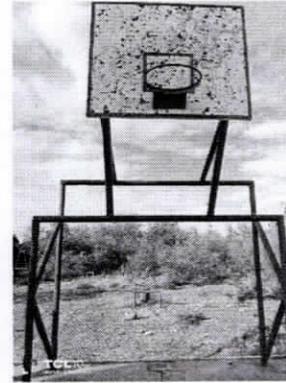
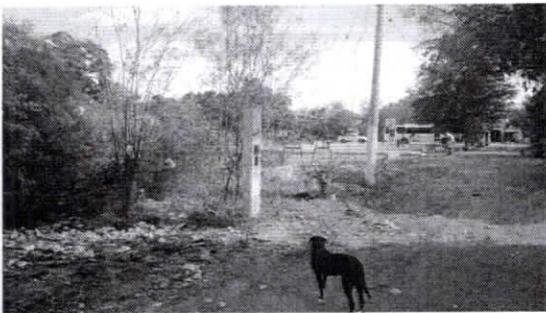
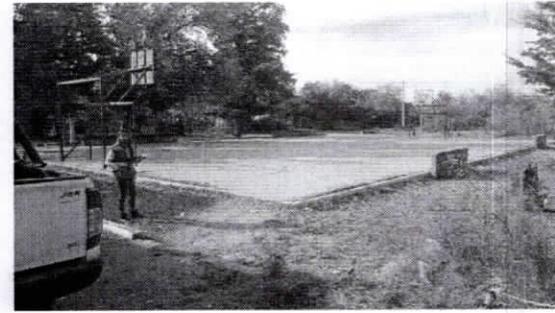
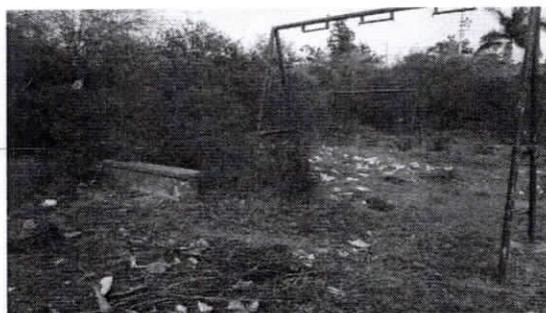
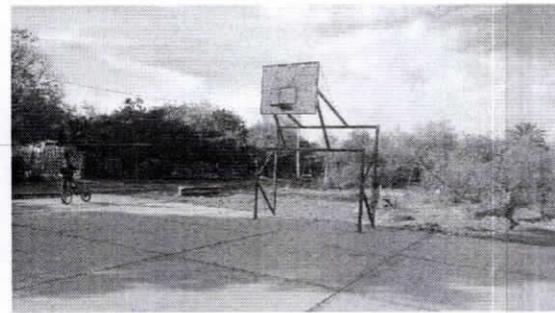
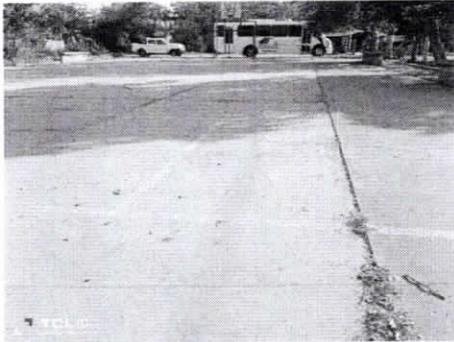
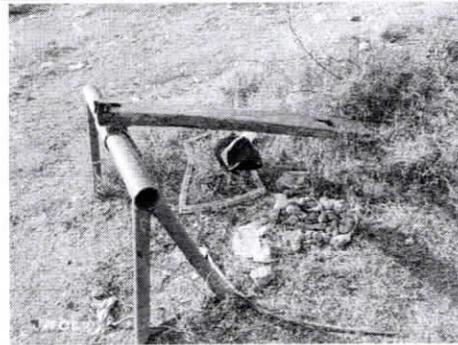
5. Cancha Ronaldo Camacho (Ubicación: Calle Roberto Camacho entre Raúl Ramos Flores y callejón 24 de Julio, col. Ronaldo Camacho.

5. **Cancha Ronaldo Camacho (Ubicación: Calle Roberto Camacho entre Raúl Ramos Flores y callejón 24 de Julio, col. Ronaldo Camacho)**, en esta ubicación se aprecia bastante maleza en el área de los juegos, cuanta con estos sin embargo están dañados, faltan luminarias, se requiere de pintura en cancha, faltan botes de basura, cuenta con bancas de concreto; al estar realizando nuestro levantamiento de medidas y fotográfico se nos acercaron niños los cuales nos comentaron que existían más juegos y luminarias sin embargo fueron sustraídos de dicho lugar.

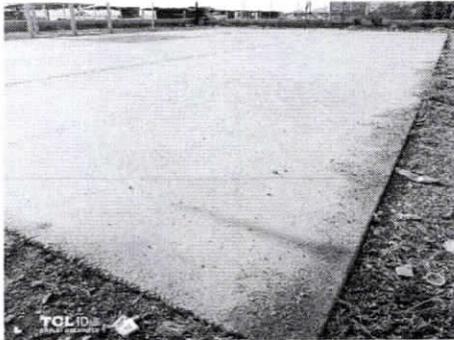
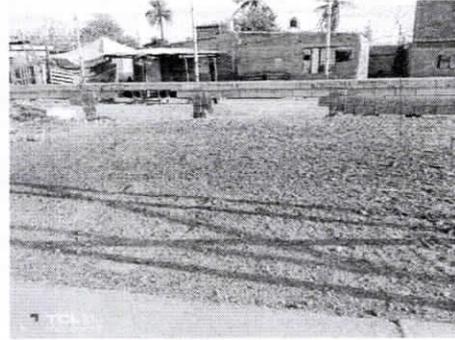
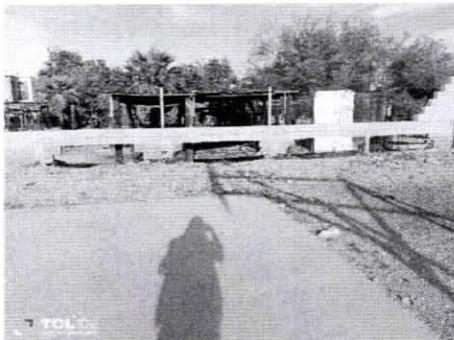
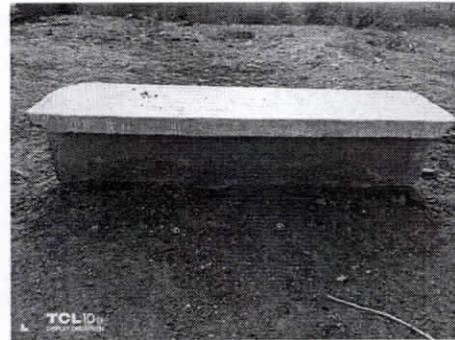
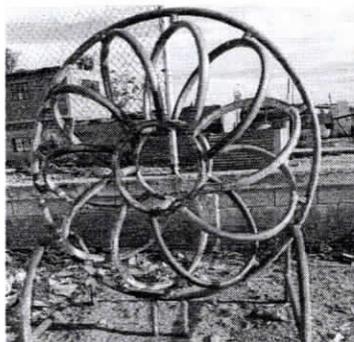
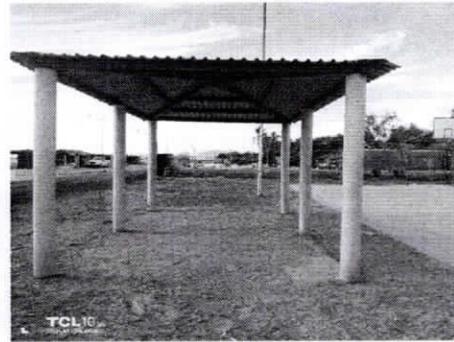
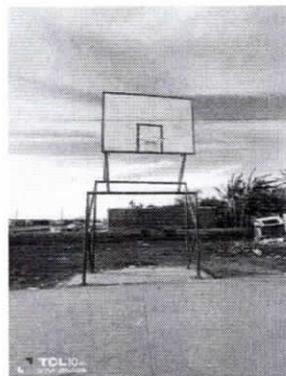
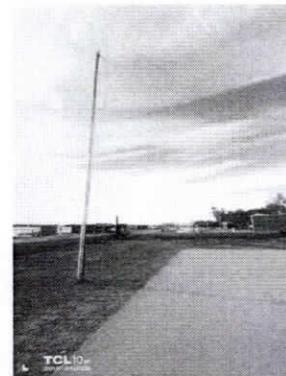
6. Cancha de Basquetbol Muelle Bellavista (Ubicación: Calle Antonio Padilla y Calle Nayarit, col. Bellavista).

6. **Cancha de Basquetbol Muelle Bellavista (Ubicación: Calle Antonio Padilla y Calle Nayarit, col. Bellavista)**, tras nuestro levantamiento y evidencia fotográfica se pudo concluir que la barda perimetral se encuentra en malas condiciones, se aprecia en ciertas áreas donde fueron retirados block y otras donde las personas tumbaron para abrir accesos, la cancha se encuentra en buenas condiciones requiere reparaciones leves en ciertos sectores, cuanta con quiosco y espacio suficiente para la colocación de juegos y ejercitadores ya que carece de estos.
